29. KARTA ADRESOWA GMINNEJ EWIDENCJI ZABYTKÓW

1. OBIEKT Willa Szczęsnówek		5. MIEJSCOWOŚĆ Ostrówek	
2. OBECNA FUNKCJA mieszkalny	3. MATERIAŁ drewniany	4. DATOWANIE k. XIX w.	6. GMINA Klembów
21. FOTOGRAFIA		7. POWIAT wołomiński	
 		8. WOJEWÓDZTWO mazowieckie	
		9. KOD POCZTOWY 05-205	
		10. ADRES ul. Piotra Skargi 1 (d.5)	
		11. LOKALIZACJA Ostrówek	
		12. LOKALIZACJA ARCHEOLOGICZNA Nr obszaru AZP Nr stanowiska na obszarze AZP Nr stanowiska w miejscowości	
		13. NUMER EWIDENCYJNY DZIAŁKI 154/10 obr. 0008 Lipka	
		14. WŁASNOŚĆ osoba prawna	
		15. RODZAJ UŻYTKOWANIA mieszkalna	
		16. INFORMACJA O OCHRONIE Nr i data wpisu do rejestru zabytków WEZ 1984 r. Zapis w planie zagospodarowania przestrzennego 3.Up – teren zabudowy usług publicznych	
		17. RODZAJE ZAGROŻEŃ czynniki atmosferyczne	
18. STAN ZACHOWANIA dobry	19. WPISUJĄCY DANE Małgorzata Frączkowska Agnieszka Niezabitowska	20. DATA WYKONANIA KARTY ADRESOWEJ 20.07.2019 r.

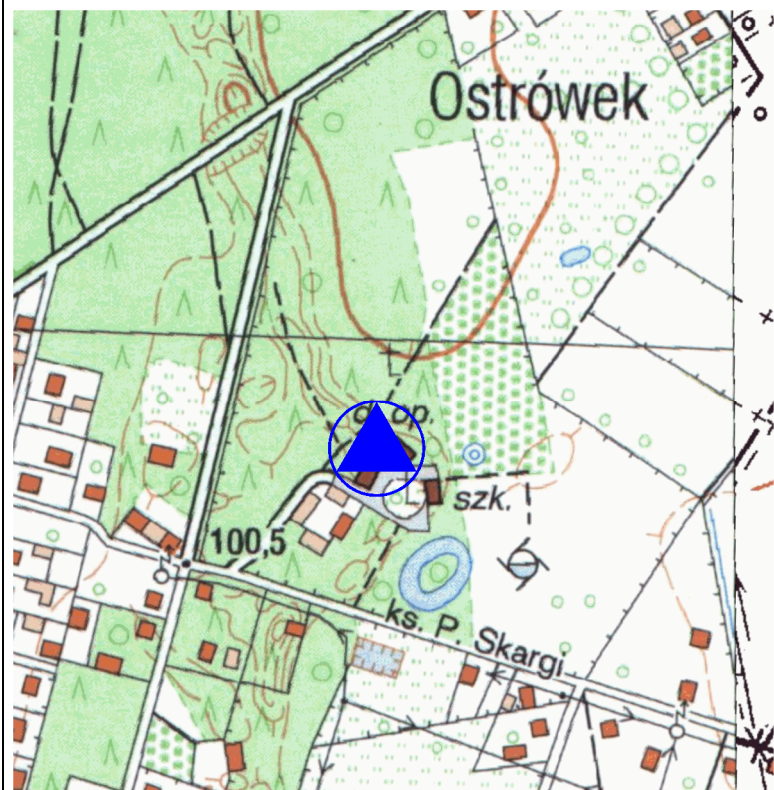
Budynek drewniany, wzniesiony w konstrukcji ryglowej, opierany deskami, na fundamentach ceglanych. Obiekt jednokondygnacyjny z użytkowym poddaszem, niepodpiwniczony. Obiekt na planie połączonego prostokąta i kwadratu. Od północy murowana weranda, od południa drewniana przybudówka. Układ konstrukcyjny poprzeczny, trzytraktowy. Bryła rozcłonkowana, przykryta dachem dwuspadowym, przy półszczytach werandy zwieńczone daszkami pulpitowymi. Przylegające od północy i południa przybudówki przykryte dachami jednospadowymi. Elewacja frontowa w parterze 3-osiowa w wysuniętej przybudówce z centralnym wejściem głównym, piętro - 5-osiowe zwieńczone półszczytem, całość elewacji opierzona deskowaniem poziomym. Elewacja północna, z murowaną przybudówką i werandą na piętrze. Brak ozdobnych zwieńczeń półszczytów, oryginalnych balustrad i zdobień werand oraz zachowania opierzenia na elewacjach na przemian w pionie i w poziomie. Brak również zachowania zewnętrznych okiennic oraz układu okien dwudzielnych z nadświetleniem.
